# **E K S P E R T Y Z A**

## **D E N D R O L O G I C Z N A**

*dotycząca stanu zachowania wierzby płaczącej rosnącej  
na terenie posesji przy ul. Kiwerska 12 w Warszawie*

Warszawa, luty 2025 r.

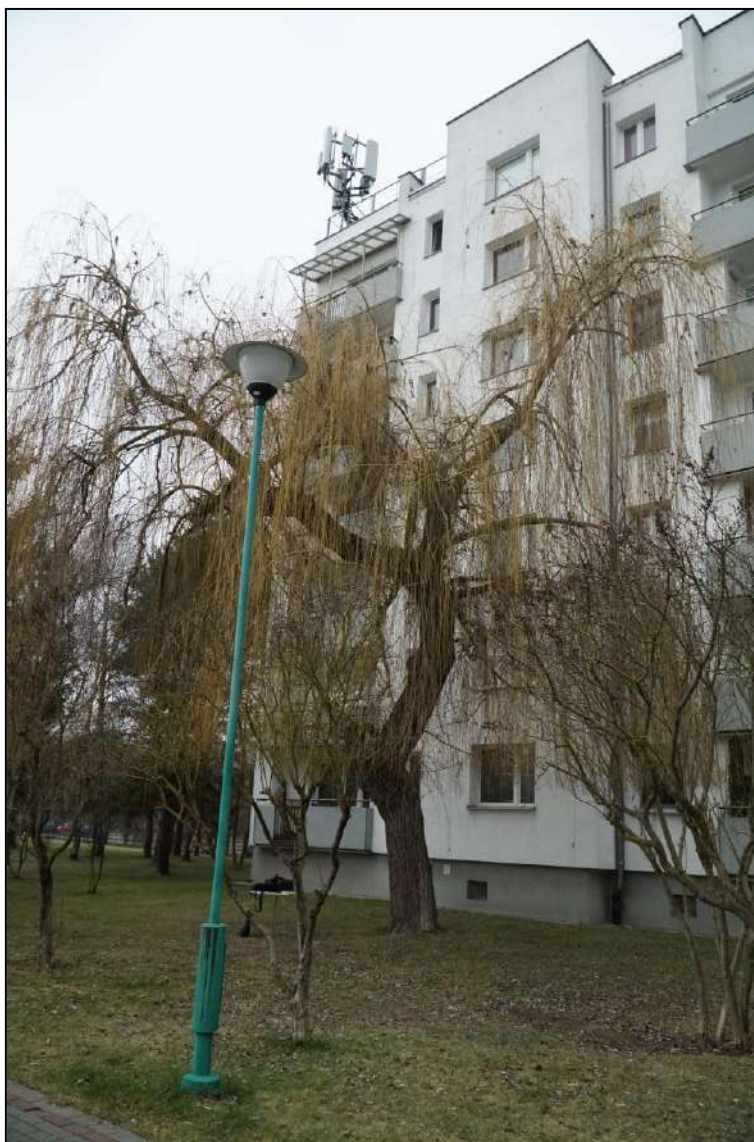
Fot. 1 Pokrój drzewa (fot. T. Łyszcz, dn. 3.02.2025 r.)

- system korzeniowy prawidłowo rozwinięty

- pochylony pod kątem 20° w kierunku południowo-wschodnim
- owocniki grzyba z gatunku czyreń ogniowy
- I badanie tomografem akustycznym na wysokości 210 cm przy obwodzie wynoszącym 245 cm (Fot. 2)
- II badanie tomografem akustycznym na wysokości 65 cm przy obwodzie wynoszącym 227 cm (Fot. 3)

- ubytek wgłębny otwarty na wysokości rozwidlenia korony w miejscu po wyłamany konarze
- „główny przewodnik” rozwidla się na wysokości 6,4 m
- ślady cięć w koronie
- w miejscu cięć liczne pędy odroślowe i gałęzie – zagrożenie w postaci wyłamania
- wyłamany konar od strony północnej w części wierzchołkowej
- owocniki czyrenia ogniowego wywołującego zgniliznę białą jednolitą
- martwe gałęzie i konary
- posusz

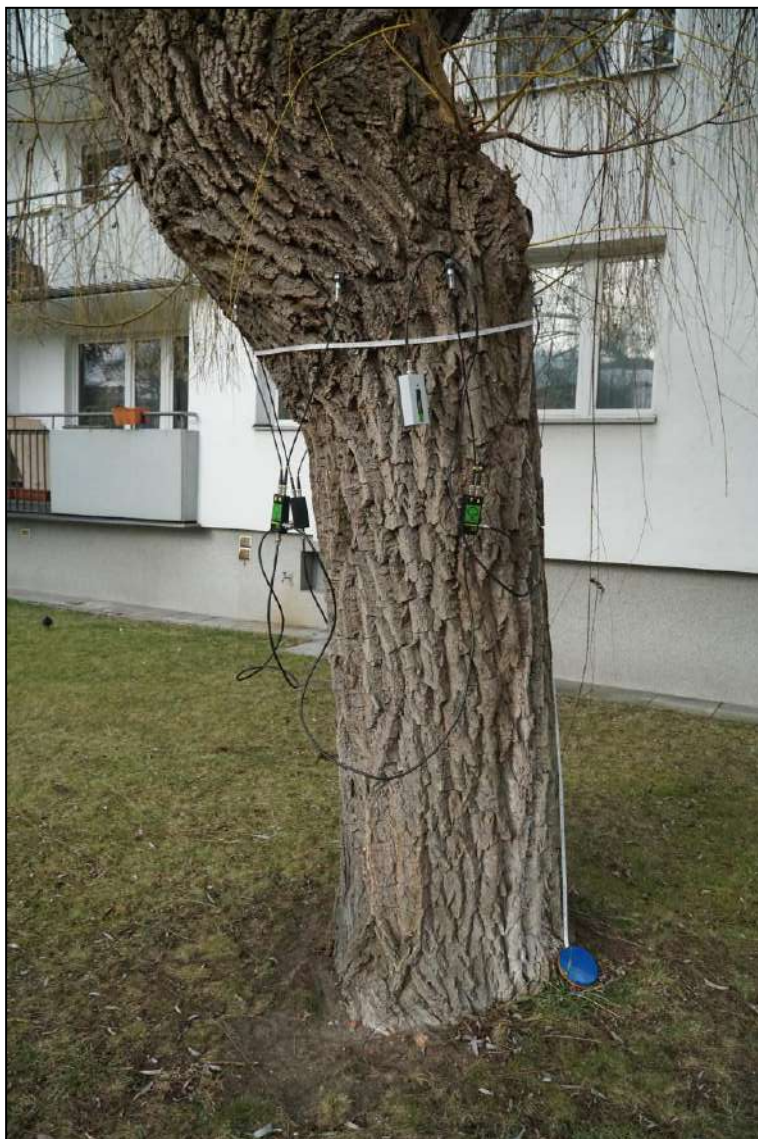
Fot. 2 Badanie tomografem akustycznym  
na wysokości 210 cm wykazało, iż powierzchnia  
objęta rozkładem wynosi 55% - niskie ryzyko  
(fot. T. Łyszcz, dn. 3.02.2025 r.)

Drzewo na dzień wizji terenowej stanowi niskie ryzyko wyłamania na dwóch badanych wysokościach (Rys. 7).

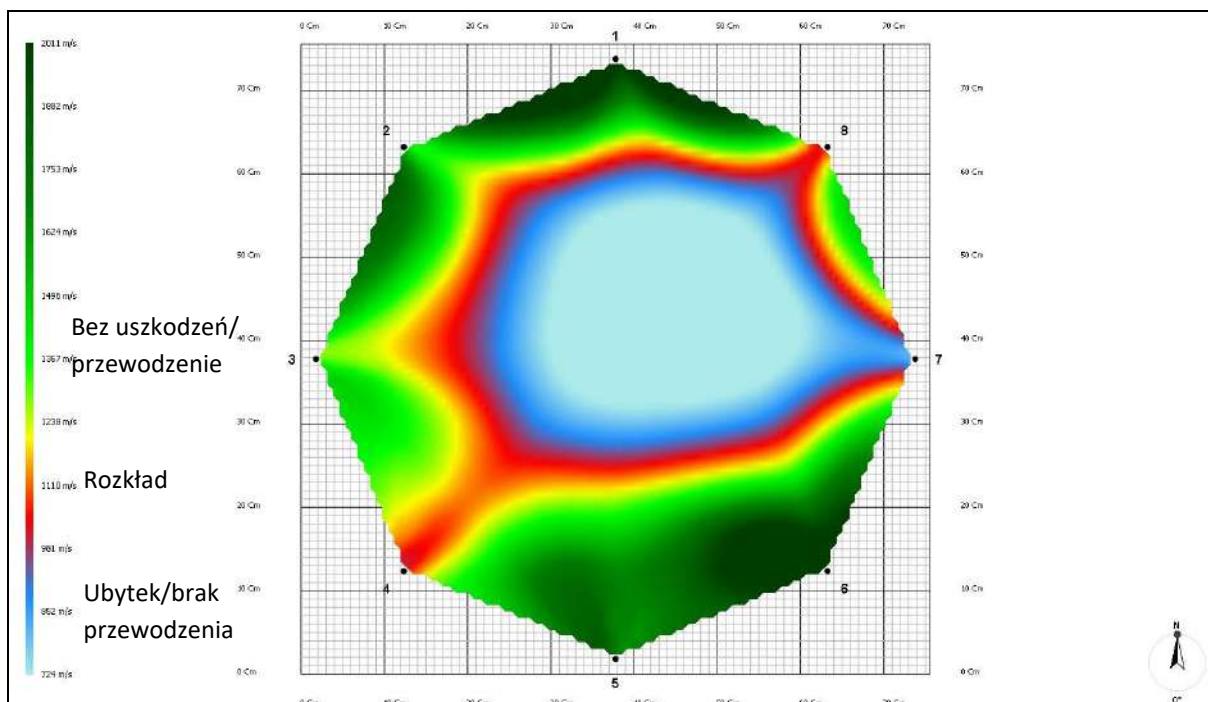
Rys. 2 Ubytek zarejestrowany przez tomograf akustyczny na wysokości 210 cm

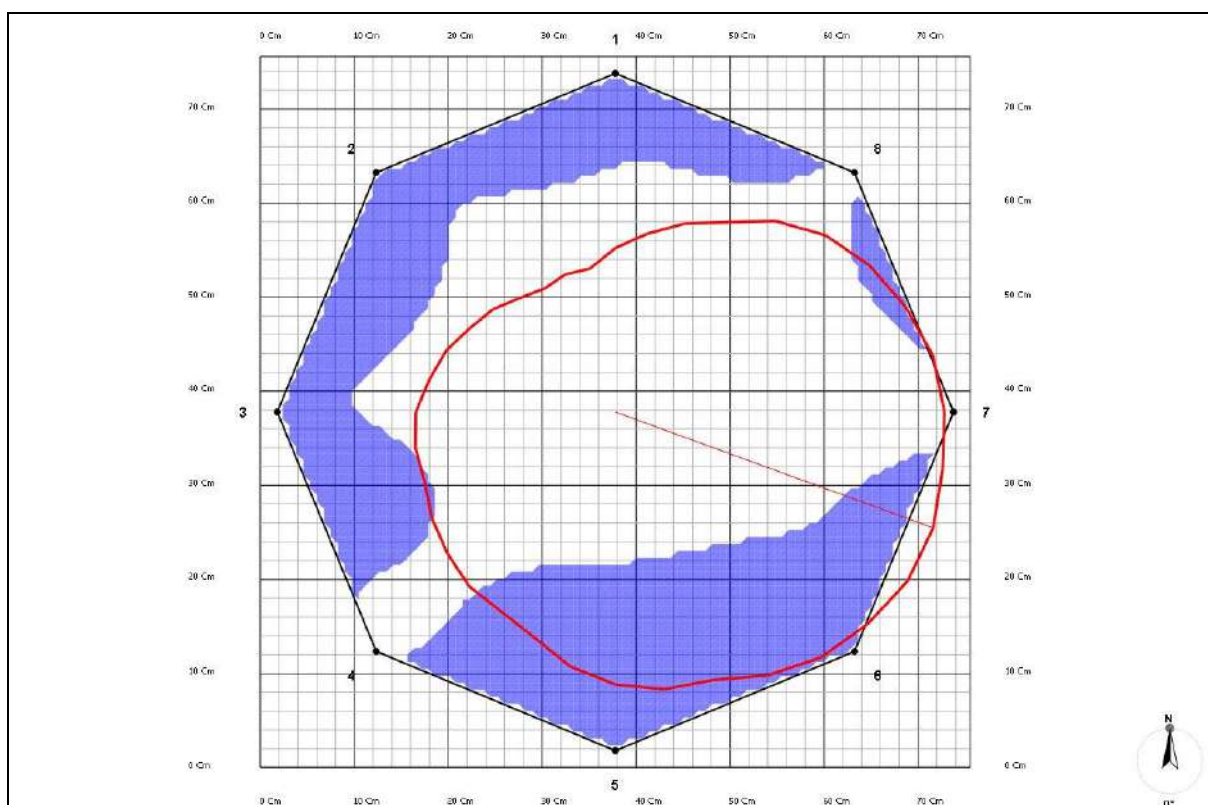
Rys. 3 Mapa obszaru ubytku na wysokości 210 cm

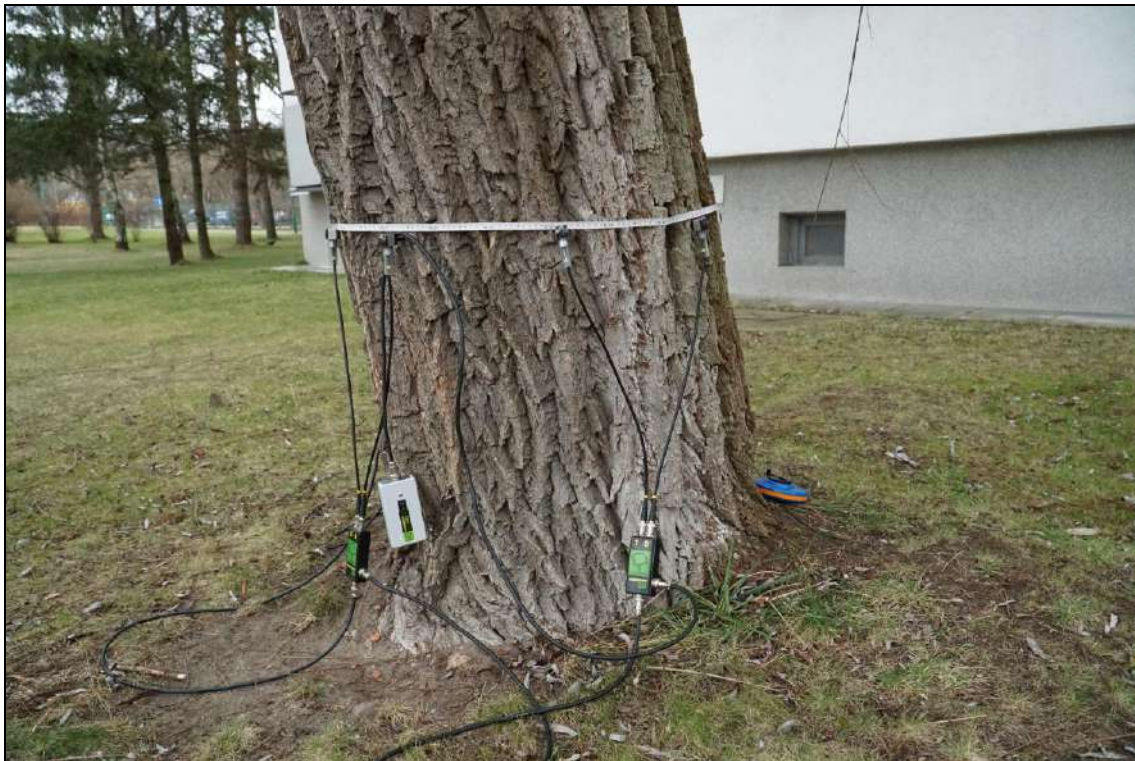
Fot. 3 Badanie tomografem akustycznym na wysokości 65 cm wykazało, iż powierzchnia objęta rozkładem wynosi 6% - niskie ryzyko  
(fot. T. Łyszcz, dn. 3.02.2025 r.)

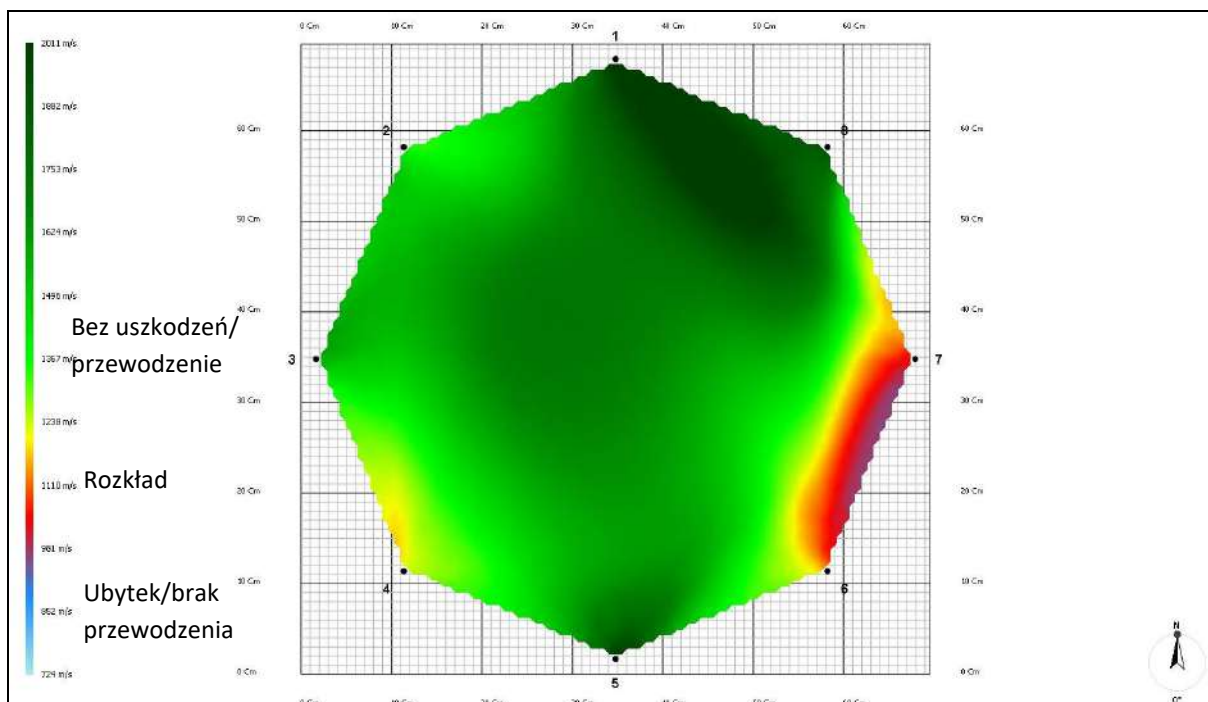
Rys. 4 Ubytek zarejestrowany przez tomograf akustyczny na wysokości 65 cm

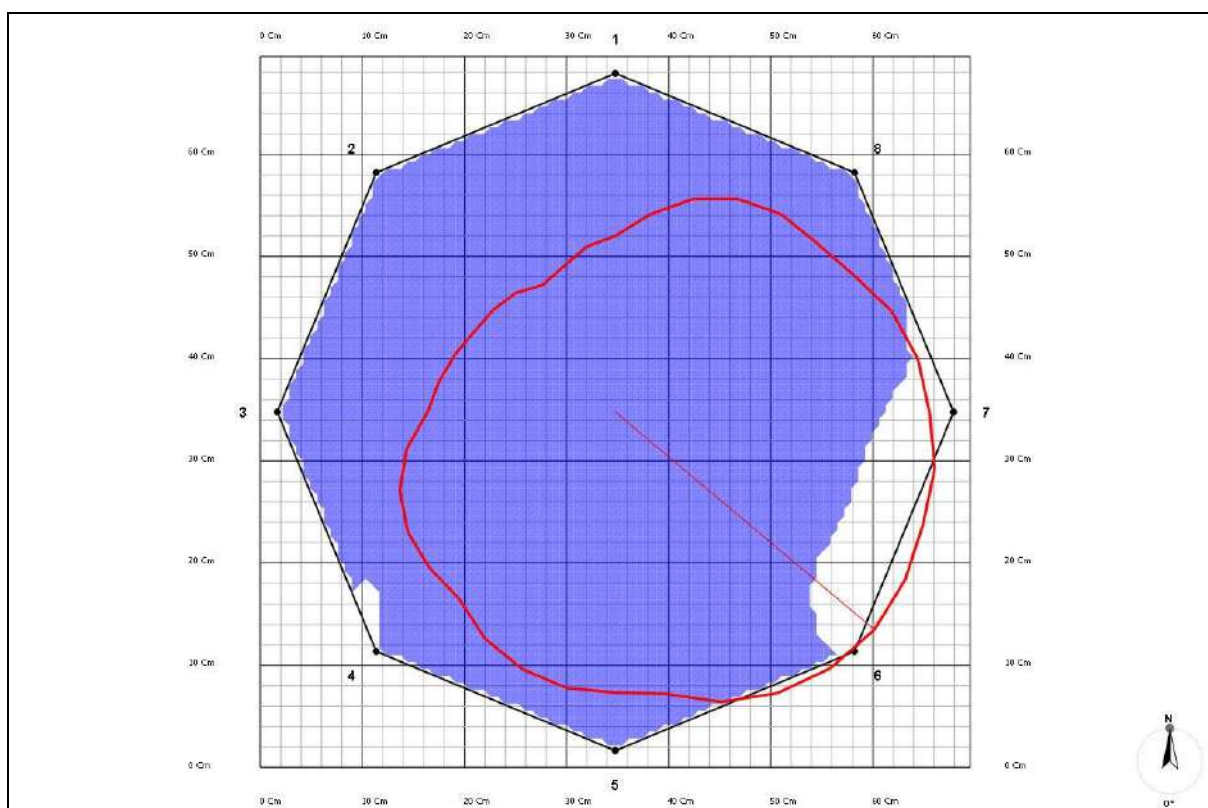
Rys. 5 Mapa obszaru ubytku na wysokości 65 cm

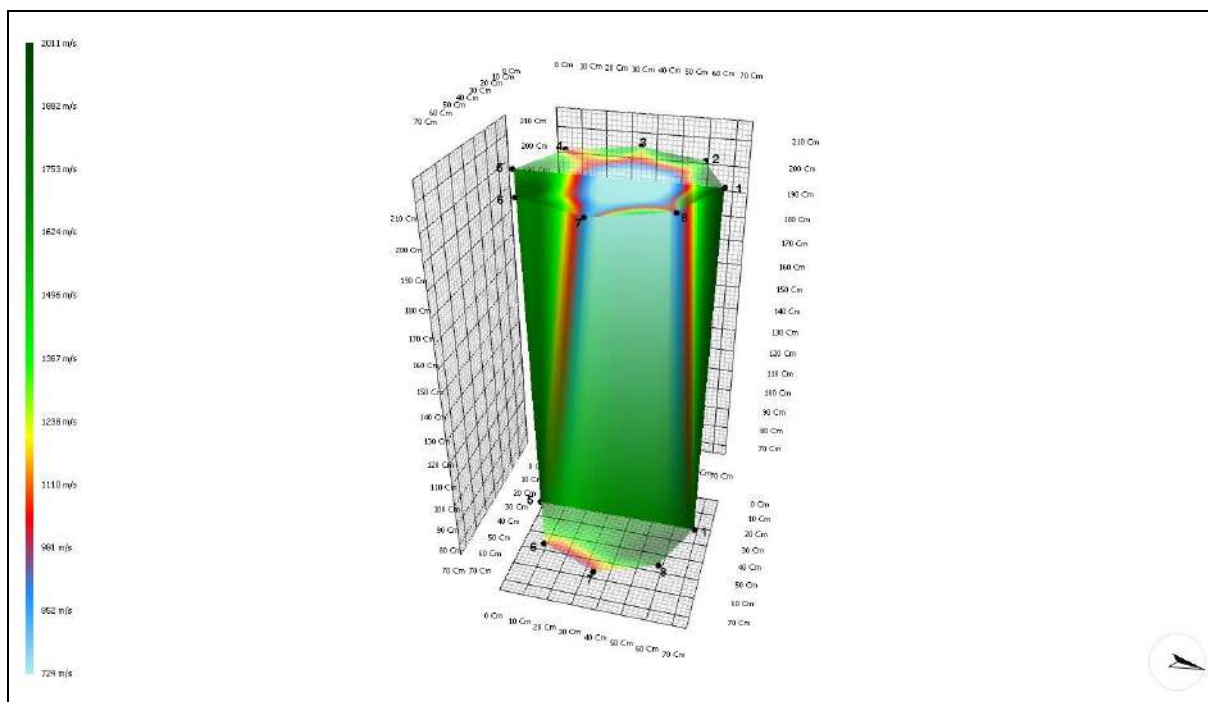
Rys. 6 Tomograf wielowarstwowy 3D

| Nazwa Warstwy | Wysokość | Powierzchnia objęta rozkładem | Współczynnik bezpieczeństwa | Ocena ryzyka |
|---|---|---|---|---|
| Warstwa #1 | 210 Cm | 55 % | 281 % | Niskie ryzyko |
| Warstwa #2 | 65 Cm | 6 % | 310 % | Niskie ryzyko |

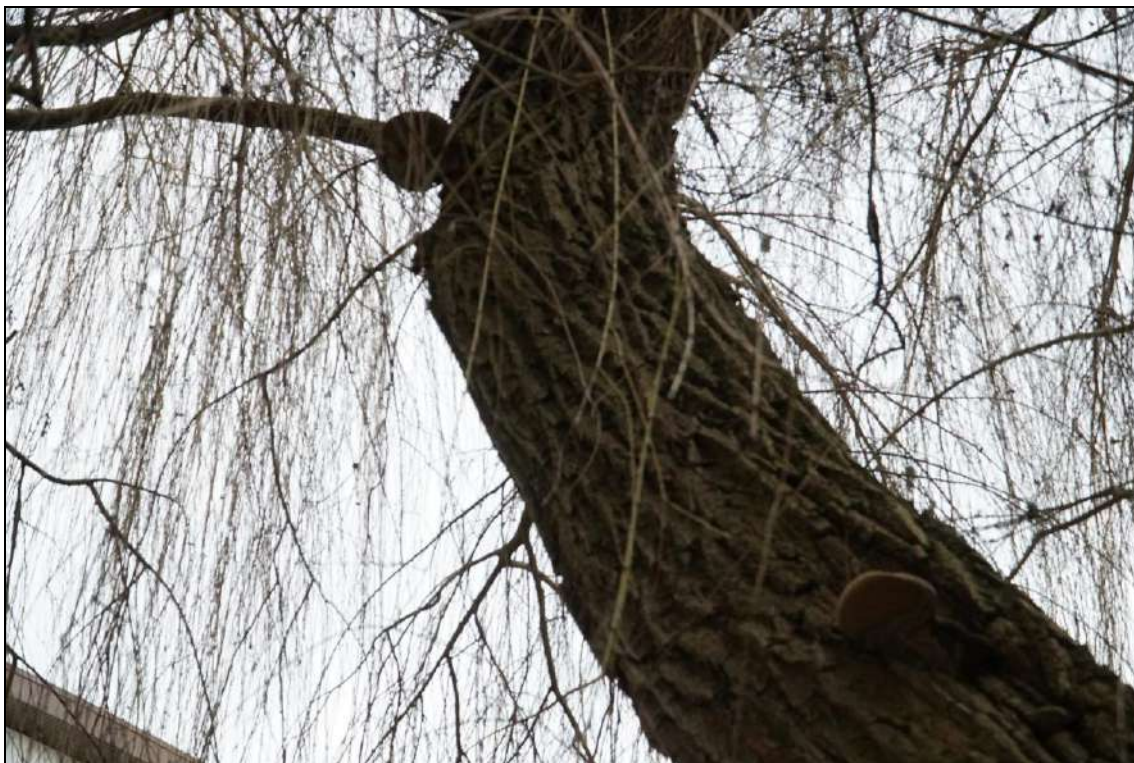
Na drzewie występują owocniki pasożyta **czyrenia ogniowego (Phellinus igniarius)**. Grzyb ten występuje w parkach, wzdłuż ulic i dróg, na żywych pniach. Atakuje w pełni żywotne drzewa liściaste: wierzbę, klon, wiąz a także drzewa owocowe.

Znaczenie – groźny pasożyt ranowy, powoduje intensywną zgniliznę białą jednolitą twardzieli. W początkowym stadium zaatakowane drewno nieco jaśnieje, później silnie bieleje i mięknie. /Piotr Łakomy, Hanna Kwaśna, Atlas Hub – Multico Oficyna Wydawnicza, Warszawa 2015 r./

Zgnilizna biała jednolita zaliczana jest do zgnilizny korozyjno-destrukcyjnej w wyniku, której rozkładowi ulegają równocześnie wszystkie składniki drewna. Porażone drewno traci swoje właściwości fizyczne, mechaniczne i techniczne, łatwo się ugina pod naciskiem oraz kruszy w palcach na włókniste fragmenty. Zgnilizna to jedna z najpoważniejszych wad drewna.

Fot. 4 Owocniki czyrenia ogniowego (fot. T. Łyszcz, dn. 3.02.2025 r.)

Z uwagi na rozbudowaną koronę wierzby oraz obecność owocników czyrenia w celu zwiększenia bezpieczeństwa należy wykonać zabiegi pielęgnacyjne o charakterze cięć.

- cięcia sanitarne polegające na usunięciu gałęzi martwych, zamierających, nadłamanych, usunięcia pędów odroślowych, tylcy;
- usunięcie konarów pozbawionych „pomp zasilających” (nie rokujących szansy na przeżycie);
- cięcia prześwietlające w celu wpuszczenia wiatru w koronę;
- cięcia korygujące polegające na wykonaniu skrajnych zabiegów w już ukształtowanej

Z uwagi na postępujący rozkład zaleca się ponowne badanie przy użyciu tomografu akustycznego w roku 2027.

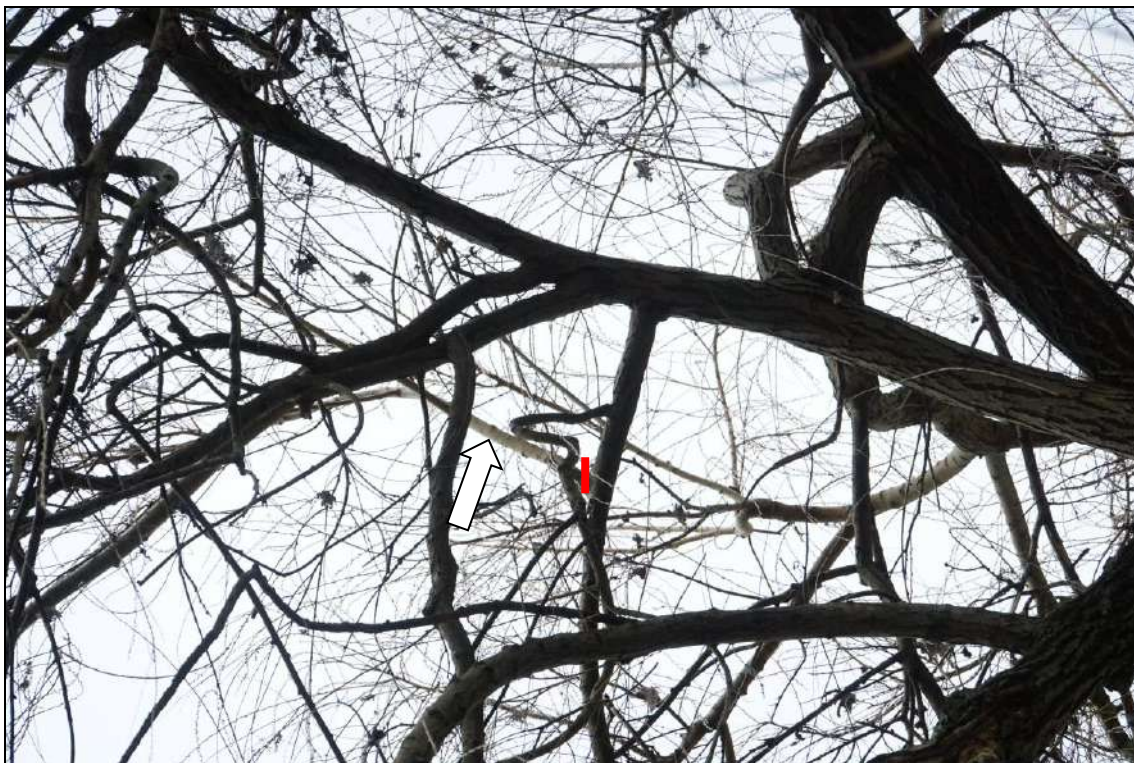
Fot. 6 Usunąć pionowo wyrastające grube gałęzie, które dociążając konary w przyszłości mogą doprowadzić do ich wyłamania (fot. T. Łyszcz, dn. 3.02.2025 r.)

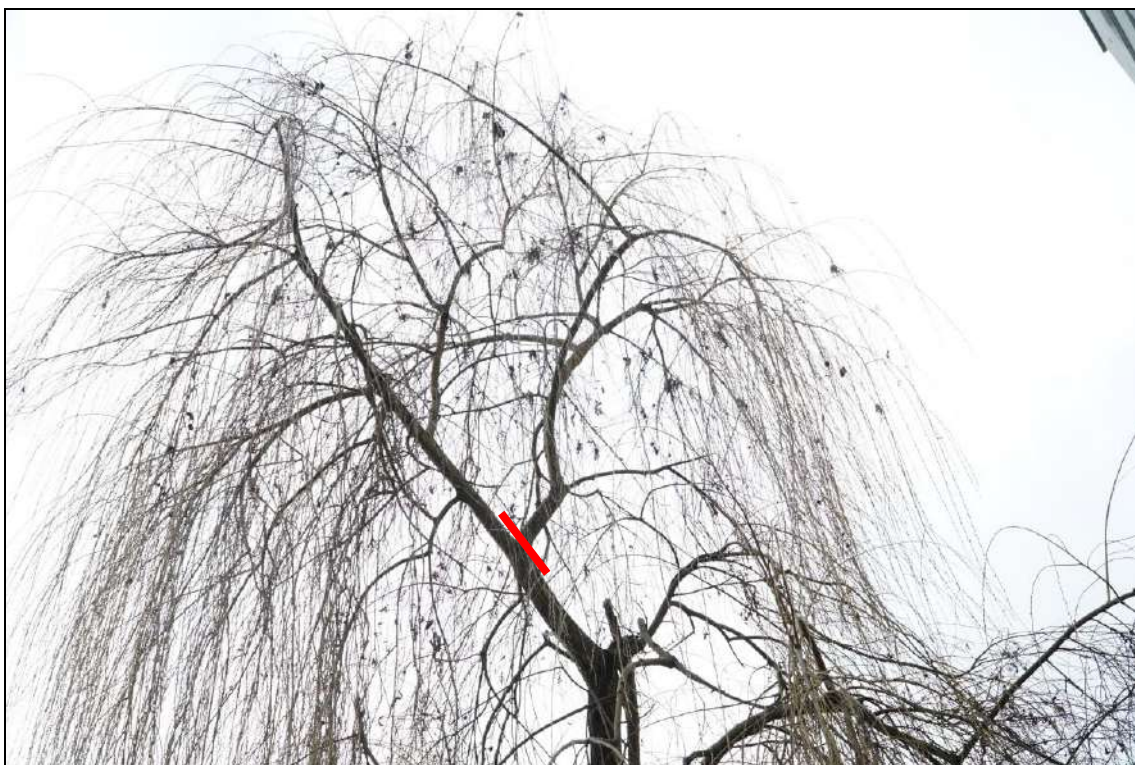
Fot. 7 Przykładowe cięcia w koronie w celu jej odciążenia  
(fot. T. Łyszcz, dn. 3.02.2025 r.)

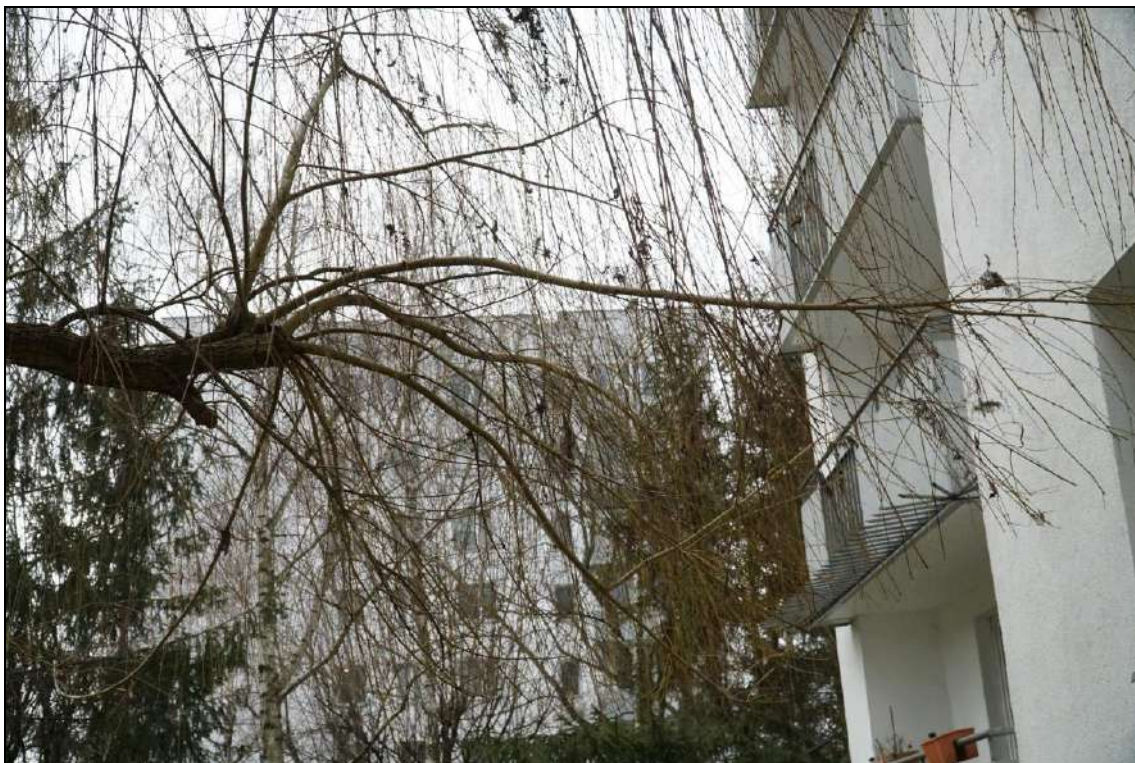
Fot. 8 W miejscu cięcia konaru wyrosły liczne pędy odroślowe – zaleca się pozostawienie 2-3 z usunięciem pozostałych (fot. T. Łyszczyk, dn. 3.02.2025 r.)

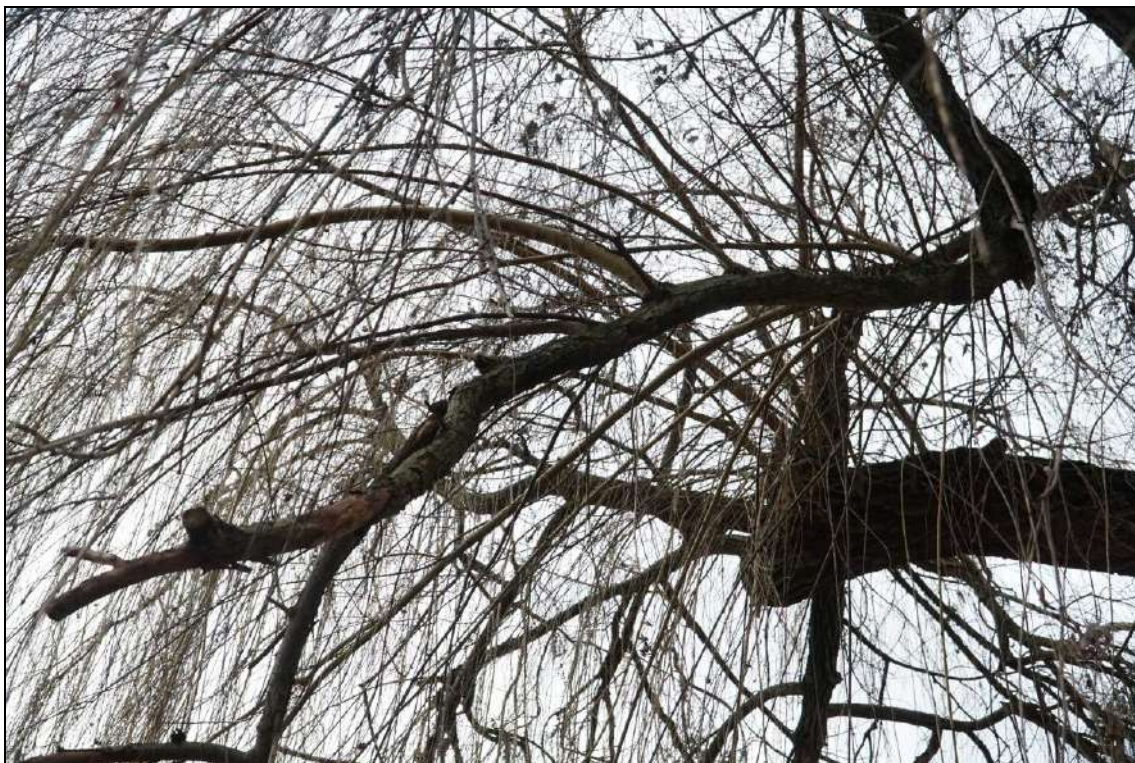
Fot. 9 Martwe gałęzie do usunięcia (fot. T. Łyszcz, dn. 3.02.2025 r.)
